Unfall mit Todesopfer in Göttingen

Überraschendes Ergebnis

Am 27. Juli 2006 kam es in einem Gebäude der Universität Göttingen zu einem Kellerbrand, der sich zu einem Großbrand ausdehnte. Im Verlauf des Einsatzes wurden mehrere Feuerwehrangehörige verletzt, ein Feuerwehrmann verstarb noch an der Einsatzstelle. Der Tod des Feuerwehrmannes warf viele Fragen auf, so dass sich nicht nur der zuständige Unfallversicherungsträger und die Staatsanwaltschaft mit den näheren Umständen dieses Todesfalles beschäftigten, sondern im Innenministerium sogar eine Unfalluntersuchungskommission gebildet wurde.

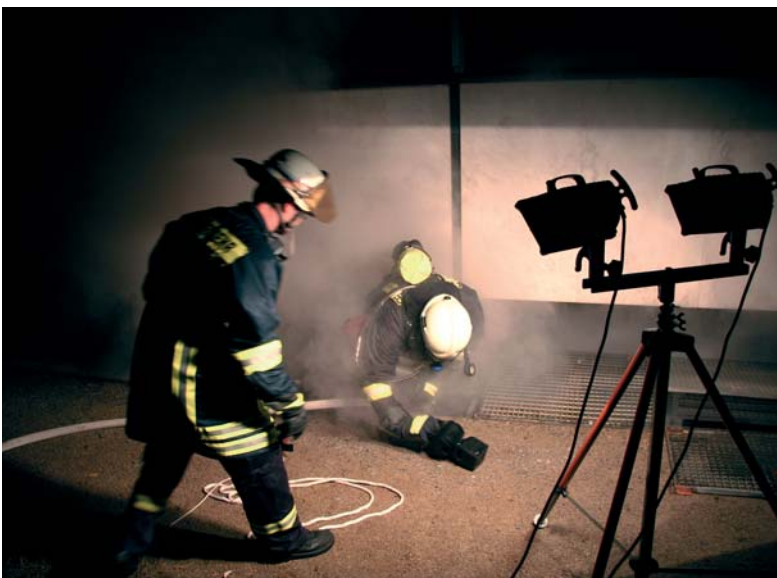
Durch einen Lichtschacht wird ein zweiter Angriffsweg geschaffen.

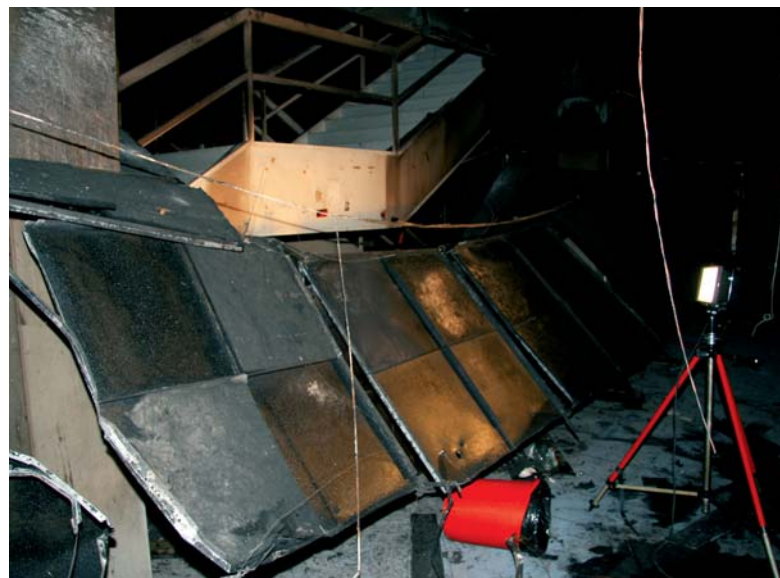
Hier wird deutlich, wie sehr die Einsatzkräfte durch Trümmer behindert wurden.

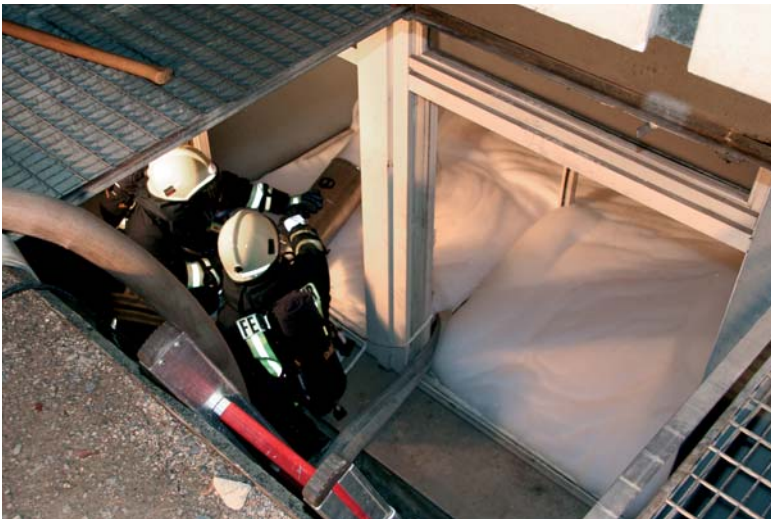
Nur durch einen massiven Schauminsatz konnte der Brand gelöscht werden.

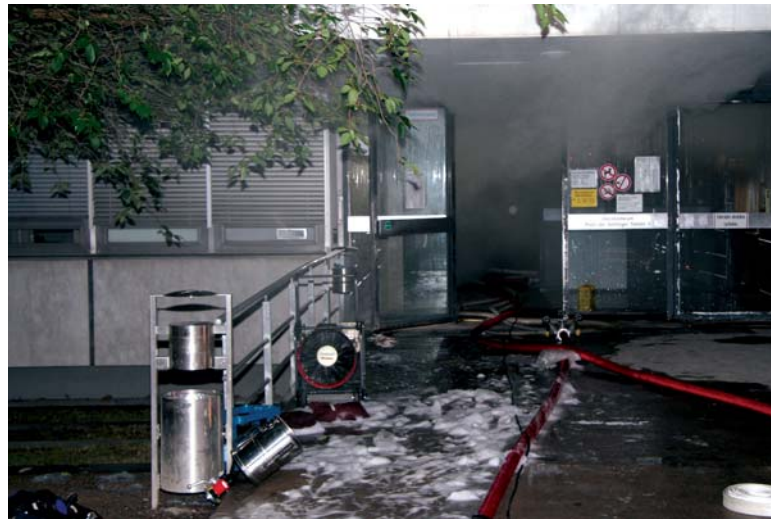
Im weiteren Verlauf des Einsatzes nahm die Verqualmung im gesamten Gebäude stark zu.

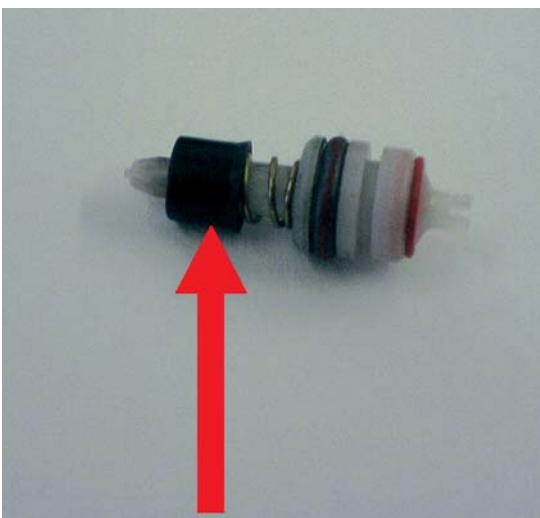
Bereits erste Untersuchungen des Pressluftatmers ergaben, dass das Gerät einen erhöhten Atemwiderstand aufwies. Bei den weiterführenden Untersuchungen wurde dann festgestellt, dass ein kleines Bauteil im Inneren des Lungenautomaten thermisch beschädigt wurde. Diese Beschädigung äußerte sich im erhöhten Atemwiderstand, der größenordnungsmäßig in Bereiche kommt, die als Blockieren empfunden werden.

Ein solcher Federsteller (Pfeil) wurde in dem Unfallgerät thermisch beschädigt.

Versagen des Bauteils geführt hat, sondern eine relativ lang andauernde hohe thermische Beaufschlagung, die das im Atemschutzgerät strömende Medium – die Atemluft – soweit erhitzt, dass Bauteile bzw. Schmierstoffe thermisch versagen.

Diese Untersuchungen haben gezeigt, dass es notwendig ist, die Prüfung von Atemschutzgeräten zu überdenken. Bisher wurde die Möglichkeit, dass die Atemschutzgeräte über einen längeren Zeitraum hohen Temperaturen ausgesetzt sein können, dabei nicht betrachtet. Zwar wird bei der Baumusterprüfung auch bei einer Prüfung ein veratmetes Atemschutzgerät bei hoher Temperatur geprüft, aber diese „hohe“ Temperatur liegt nicht annähernd in dem Bereich, in dem die EXAM gearbeitet hat, um den Unfall von Göttingen zu rekonstruieren. Bei der Beflammungsprüfung werden zwar deutlich höhere Temperaturen erreicht, aber nur für wenige Sekunden. Bei den anderen Prüfungen wird das zu prüfende Gerät erst temperiert und dann ohne weitere Erwärmung bzw. Kühlung veratmet. Eine Prüfung, bei der das Atemschutzgerät nicht nur von außen erwärmt wird, sondern zusätzlich von stark erhitzter Atemluft durchströmt wird, ist bisher nicht vorgesehen.
